Till alla i Habo Ljung
från Villaägarföreningen Habo Ljung

VÅR BRYGGA OCH DESS FRAMTID

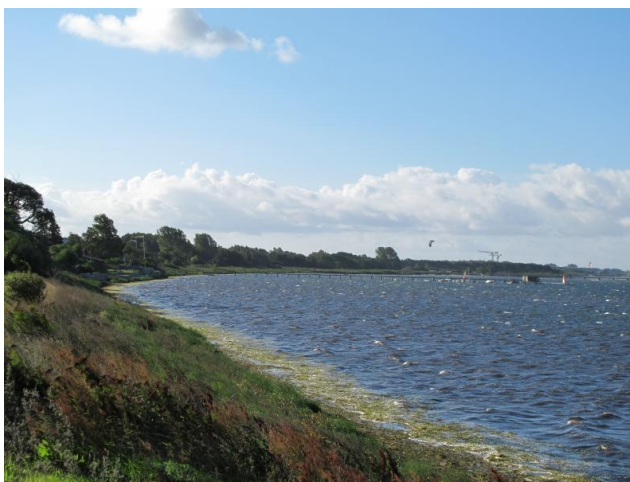
På yttre plattformen knäcktes ett antal pålar av isen, beroende på att de i stort sett var avrostade strax under sandytan. Troligen är, åtminstone de yttre pålarna i själva bryggdelen, även de i dåligt skick. I samband med istrycket trycktes eller drogs yttre delen av bryggan sönder. Yttre bryggdelen reparerades så att vi kunde komma ut och ta oss ett dopp i somras.

Högt vattenstånd i kombination med vågor gjorde att trädäcket trycktes upp och rev sönder infästningar till pålarna. Resultatet blev att däcket nu ligger i delar längs stranden söderut, i hopp att någon skall komma och rensa upp det.

Befintligt däck som skadats tas bort, skadade pålar dras upp. Nya pålar till plattformen och till de yttre ca 20 meterna av bryggdelen slås från pråm. Detta arbete utförs av entreprenör efter att befintligt virke demonterats av medlemmarna.

Ny plattform och träbryggans yttre ca 20 meter byggs på nya pålar, av medlemmarna. De inre ca 40 meterna av bryggan byggs med nytt virke av medlemmarna. Inga akterpålar till båtplatser kommer att slås. Båtagare får själv anordna akterförtöjning med boj o ankare.
